NOTAT

Oppdragsnamn **Boligprogrammet Bergen Kommune**

Utvida tilstandskartlegging av hovudbygg på Rød, Krokeide

Dato: 01.02.2023

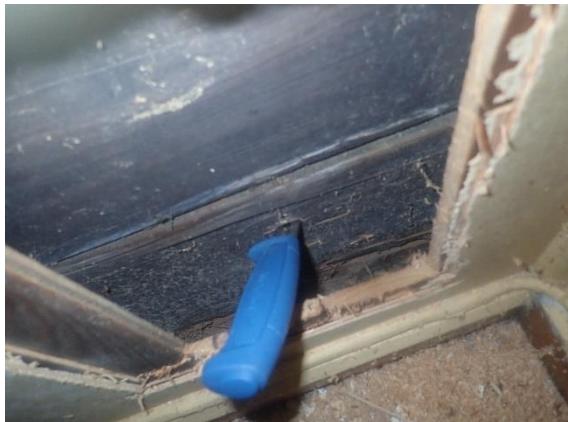
I tidlegare rapportar er det antatt at ytterveggkonstruksjonen er ein lafta konstruksjon. For å kontrollera oppbygginga av konstruksjonen, og tilstanden på denne, vart veggen opna frå innsida på fleire ulike punkt i begge etasjar. Denne kartlegginga viser at det er berre gavlvegg i 1. etasje mot nord-aust det er lafta konstruksjon (bilde 1-2). Alle andre stadar som veggen vart opna er veggen ein eldre bindingsverksvegg. Merk at dette er basert på stikkprøvekontroller, så det kan og vera lafta konstruksjonar i andre delar av bygningen som ikkje er avdekkja her. Tilstanden på ytterveggkonstruksjonen variera. Den nedre del av den lafta veggen har store råteskader (bilde 3), her er det lita bereevne att i dei nedre stokkane. Vidare opp verkar veggen betre frå innsida, men det vil truleg vera litt råteskader utvendig. Der vegger med bindingsverk vart opna var det ikkje registrert råteskader i konstruksjonen.

Bilde 3: Råteskader i botn av tømmervegg

Ytterveggskonstruksjonen har truleg råteskader nede mot grunnmur rundt heile bygningen. Det må pårekna utskifting av deler av berekonstruksjonen her. Det kan og vera skader i andre områder av veggjen. Sidan det er därleg/manglende lufting på utvendig kledningen må dette utbetrast før bygningen kan isolerast. All ytterkledning må derfor rivast, det må monterast ny vindsperr på utsida av ytterveggskonstruksjonen og det må etablerast lufting og ny ytterkledning. For å tilfredsstilla krav i TEK17 må det då samstundes monterast ein påforing på utsida av dagens bindingsverk slik at ein kan isolera meir i ytterveggskonstruksjonen. Alle vindauge, med unntak av eit tak vindauge og vindauge på gavlfasade mot sørvest må skiftast ut. Dette er på grunn av råteskader og at vindauge frå 70-talet har svært därleg u-verdi.

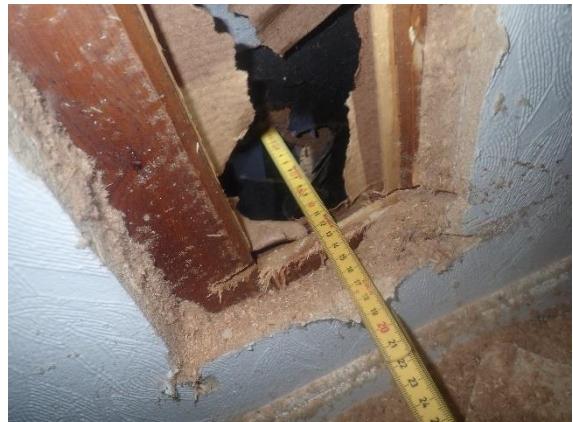
Bilde 4: Veggkonstruksjonen i 2. etasje

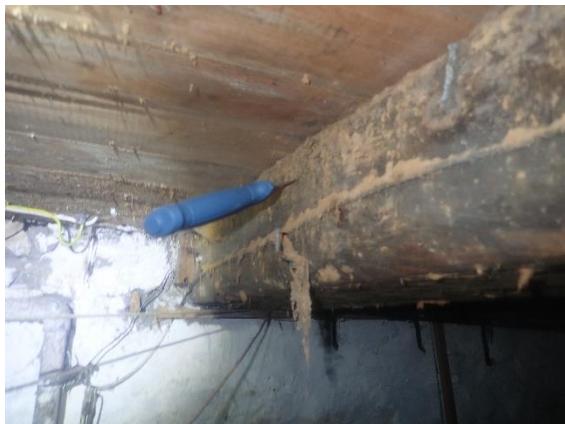
Som påpeikt i tidlegare rapportar er det ein del insektsangrep på bjelkar i kjellar. Omfanget av dette har auka i perioden (bilde 5). Kjerneveden i bjelkane verkar framleis god, men yteveden er sterkt svekka. Dette har svekka bæremenna til bjelkelaget. Bjelkelaget har og ei relativ stor nedbøyning.

Bilde 5: Skader på bjelkelag over kjellar

Bjelkelag i bustadar frå denne perioden er ikkje dimensjonert for dagens krav til nedbøyning og stivheit, og når bjelkelag mot kjellar er såpass skada må det pårekna at heile dette bjelkelaget må skiftast ut. For dei andre bjelkelaga er det truleg mindre skader, men i områder under der det er lekkasje må det pårekna omfattande råteskader. Om det skal etablerast leilegheiter i begge etasjar må og truleg bjelkelaget forsterkast for å få tilstrekkeleg lyd og brannskille.

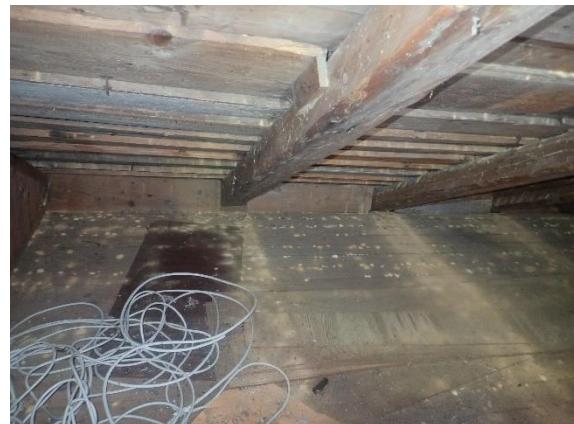
Som i kjellar er det og i takkonstruksjonen ein del insektsskader. Her og har intensiteta auka og det er ein del meir borestøv her no enn i 2021 (bilde 6). Kvaliteten på treverket er derimot ikkje sterkt redusert i områder der det er kontrollert.

Bilde 6: Insektsangrep på loft

Det er registrert at det ikkje ligg undertakspapp under skifersteinen på tak, noko som kan føra til lekkasjer over tid. Skifertaket må difor demonterast før det vert lagt eit undertaksbelegg over taktroen. Sidan dagens sperrer truleg er litt svekka anbefalast det å legga nye sperrer i større dimensjonar slik at det kan isolerast meir i taket og. For å få ein betre fuktsikring anbefalast det og å etablira eit separat vindsperr og undertak. Takvindauge har enkeltglas med stålkarm, og må skiftast ut om arealet på loftet skal nyttast som oppvarma areal.

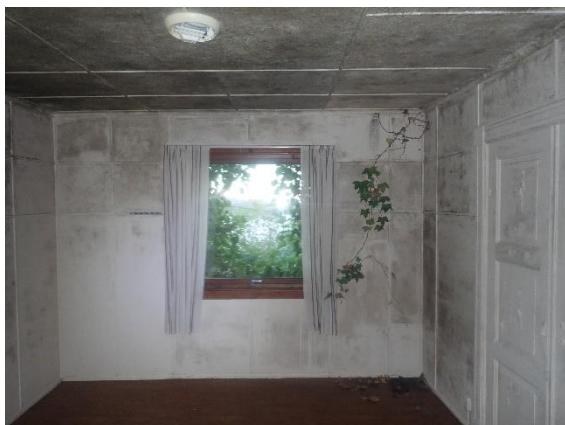
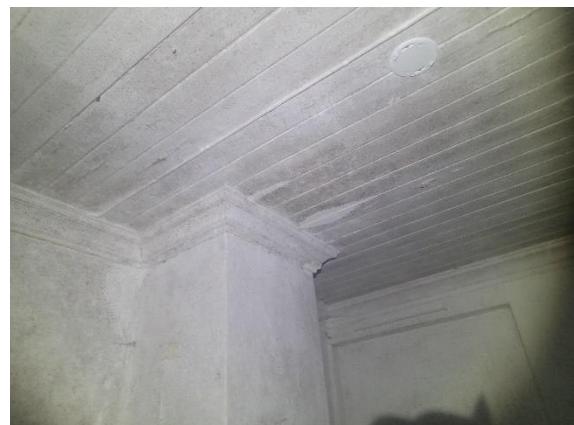
Inneklimaet i bygningen har forverra seg, spesielt i 1. etasje er det auka på med soppvekst på alle overflater. Som vist i bilde 7-8 er det nå svarte overflater på både vegger, dører og himling. I golv på karnapp er det registrert vekst av råtesopp (bilde 10). Dette kan være ekte hussopp, men det er ikkje kontrollert nærmare, eller prøvetatt. På loft mot nord manglar eit glas i eit takvindauge. Dette vindauge mangla også i 2021. Det at dette har stått opent i så lang tid har og ført til råteskader i bjelkelag mellom etasjar (bilde 9) og bidreg til eit auka fuktinhald i bygningen.

Bilde 7: Soppvekst på alle overflater

Bilde 8: Soppvekst på alle overflater

Innvendig må det pårekna at alle overflater, inkl elektriske komponenter rivast ned grunna soppvekst. I tillegg må det etablerast dampsperre i yttervegg og tak. Det må og undersøkast nærmere kva sopp som er observert i golv i karnapp, deretter må det utførast soppsanering.

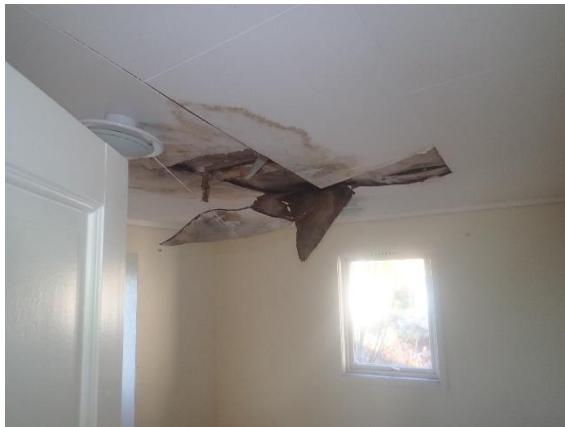
Bilde 9: Fuktskade i etasjeskillere

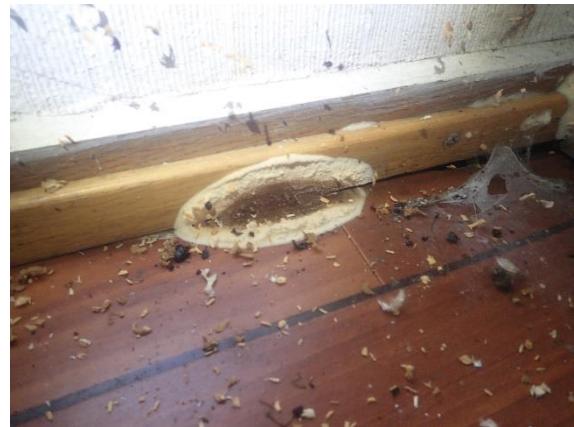
Bilde 10: Soppvekst i overgang golv/yttervegg
