## **HINDERANALYSE – POSTTERMINAL OG VARMESENTRAL VED BERGEN LUFTHAVN, FLESLAND**

**HOVEDRAPPORT**

ST-13070-1

Posten Eiendom Bergen AS, BIR AS

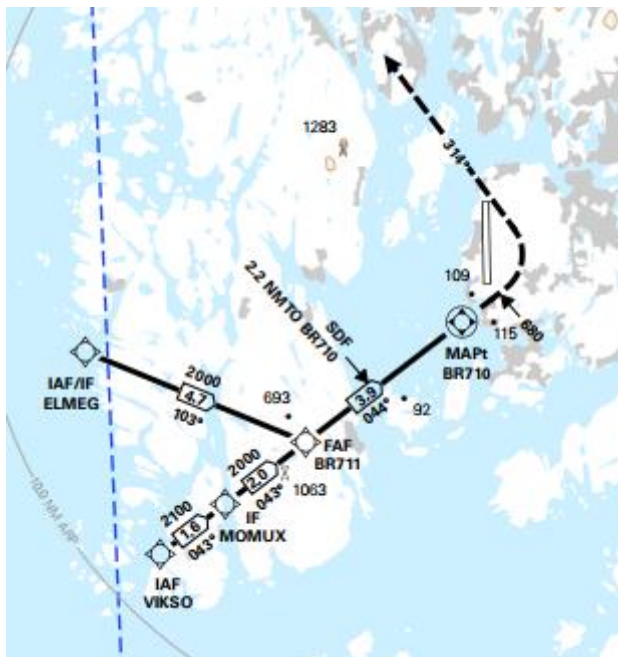
Figur 3.5 Utsnitt fra helikopterprosedyre AD 2 ENBR 5-19.

Helikopter fra offshore-installasjoner som kommer inn fra sørvest har en prosedyre for avbrutt landing der det flys over det aktuelle området. Dette er illustrert i Figur 3.5, som viser prosedyre for helikopterinnflyging fra sørvest (AD 2 ENBR 5-19). Stiplet linje viser rute for utflyging etter avbrutt landing, som foretas i nærheten til Kokstad. For avbrutt landing gjelder MAPt på 410 fot (ca. 125 m). Videre skal helikopteret klatre til 680 fot (ca. 207 m) før det svinger mot venstre (retning nordvest).
